PERBAIKAN WALL PLUG HOTCELL 01 INSTALASI RADIOMETALURGI

Antonio Gogo*, Supriyono*, Saud Maruli Tua**, Haris Gunawan**

*Bidang Pengembangan Radiometalurgi, PTBN-Batan

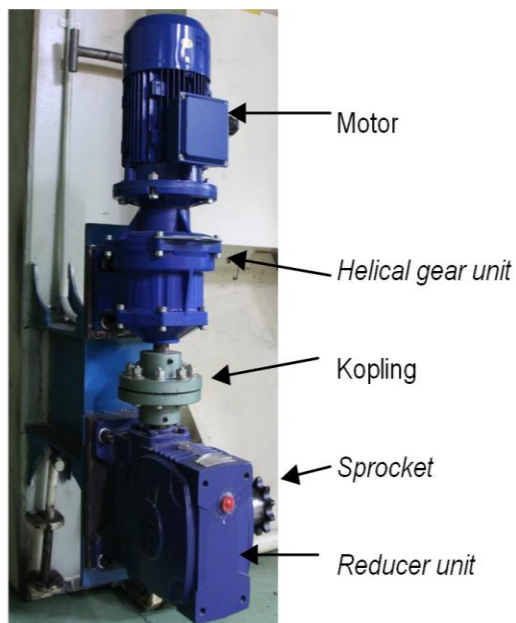
Gambar 2. Motor Penggerak

Pada kegiatan tahun 2011, mekanisme gerak buka/ tutup *wall plug* secara manual diganti dengan menggunakan dua unit motor listrik pada masing-masing poros roda *wall plug*, dengan tujuan untuk mempermudah pekerjaan buka/ tutup. *Helical gear* unit dengan *reduction ratio* 5,14 : 25,43 ^[4] terpasang ke motor listrik (1,5 Kw) dan terhubung ke *reducer unit* kedua (ratio 1 : 30) melalui kopling flensa tetap. Gambar motor terpasang seperti pada Gambar 2 dan spesifikasi disajikan pada Tabel 1. Selanjutnya gerak putar dari poros *reducer unit* kedua dengan *sprocket* (dengan jumlah gigi 11 buah) diteruskan melalui rantai no. 80 ke *sprocket* poros roda (dengan jumlah gigi 14 buah). Hasil perhitungan pada kegiatan sebelumnya, daya yang dibutuhkan sebesar 2 KW ^[3], dengan demikian daya terpasang sebesar 2 x 1,5 KW sangat memadai. Kekuatan rantai no.80 juga lebih besar dari hasil perhitungan pada kegiatan sebelumnya, yaitu no.60 ^[3]. Daya motor terpasang serta spesifikasi rantai yang digunakan, lebih besar dari daya yang diperlukan berdasarkan perhitungan.

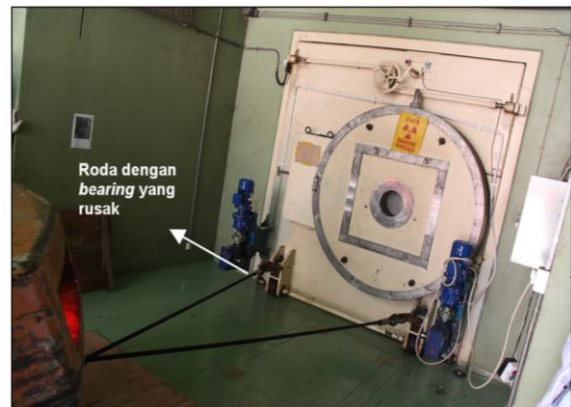
Gambar 3. Penarikan *Wall Plug* dengan Forklift

3. Kombinasi teknik nomor 2 dan ditarik oleh dua unit *chain block & tackle*. Teknik ini juga tidak berhasil.
4. Menggunakan *forklift*, juga tidak berhasil (Gambar 3).

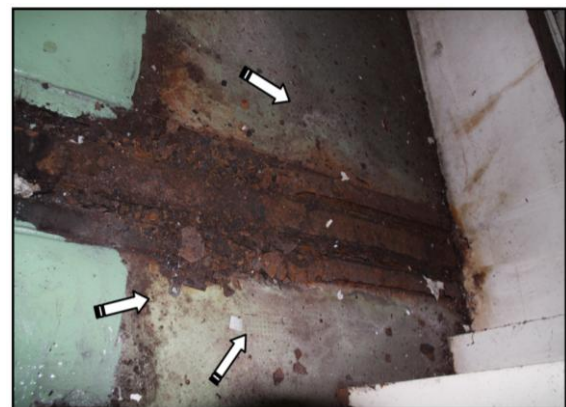
Gambar 4. Kerusakan rel *wall plug* dan bercak bekas genangan air (tanda panah)

Setelah *wall plug* berhasil ditarik keluar, selanjutnya dilakukan pemeriksaan paparan radiasi oleh Petugas Proteksi Radiasi, dan dinyatakan aman. Secara visual terlihat kerusakan pada rel (Gambar 4). Kerusakan pada rel ini disebabkan adanya korosi karena ada genangan air yang terjebak akibat pintu utama bocor sehingga membawa air hujan ke ruang 113, akibat perbedaan tekanan udara (antara zona II dan udara luar). Perbaikan akan dilakukan dengan terlebih dahulu dilakukan pembersihan serta pengukuran ulang untuk penentuan penambahan tebal rel akibat korosi yang dilakukan dengan pengelasan. Pengelasan dilakukan pada ujung rel sepanjang ± 30 cm kemudian digerinda untuk penyesuaian tinggi permukaan rel. Harap diperhatikan bahwa titik berat *wall plug* miring ke arah rel yang rusak karena terdapat silinder baja (*ball-lock*).

1. Pintu utama ruang 113 (*entrance hall*) agar segera diperbaiki sehingga tidak terjadi kebocoran.

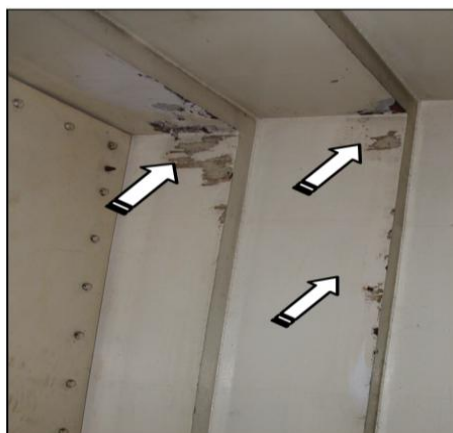
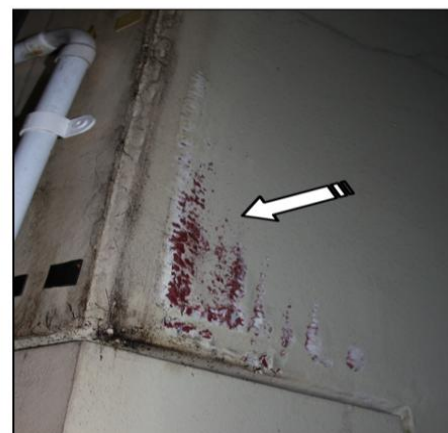
Pada lubang *wall plug*

Pada *wall plug*Gambar 5. Jejak Gesekan Dinding *Wall Plug*

Secara visual nampak juga jejak akibat gesekan *wall plug* dengan dinding *hotcell* (lubang *wall plug*), seperti pada Gambar 5. Hal ini menunjukkan bahwa posisi *wall plug* tidak simetris (miring). Hal ini disebabkan pada saat awal uji fungsi penarikan dengan motor tidak dilakukan secara serempak. Posisi jejak tersebut mengindikasikan bahwa posisi roda *wall plug* sebelah kanan (sebelah *service area*) yang ditarik lebih dahulu. Hal ini dapat terjadi sekalipun kedua motor sudah berputar secara serentak, tetapi posisi kedua rantai penggerak roda tidak sama. Harus dilakukan pemeriksaan ulang dan disesuaikan/ diperbaiki, antara lain;

- Jarak sumbu poros roda dan poros dari unit penggerak (*worm gear speed reducer*) dari keduanya harus sama. Bila tidak, lakukan penyesuaian pada kedudukan unit penggerak tersebut.
- Perhatikan panjang kedua rantai harus sama. Pada saat dipasang posisi kedua rantai harus sama (posisi bagian yang kencang dan kendur)
